# Second Life

Kindergarten St. Johannes in Lochham  
Pollok + Gonzalo Architekten, München

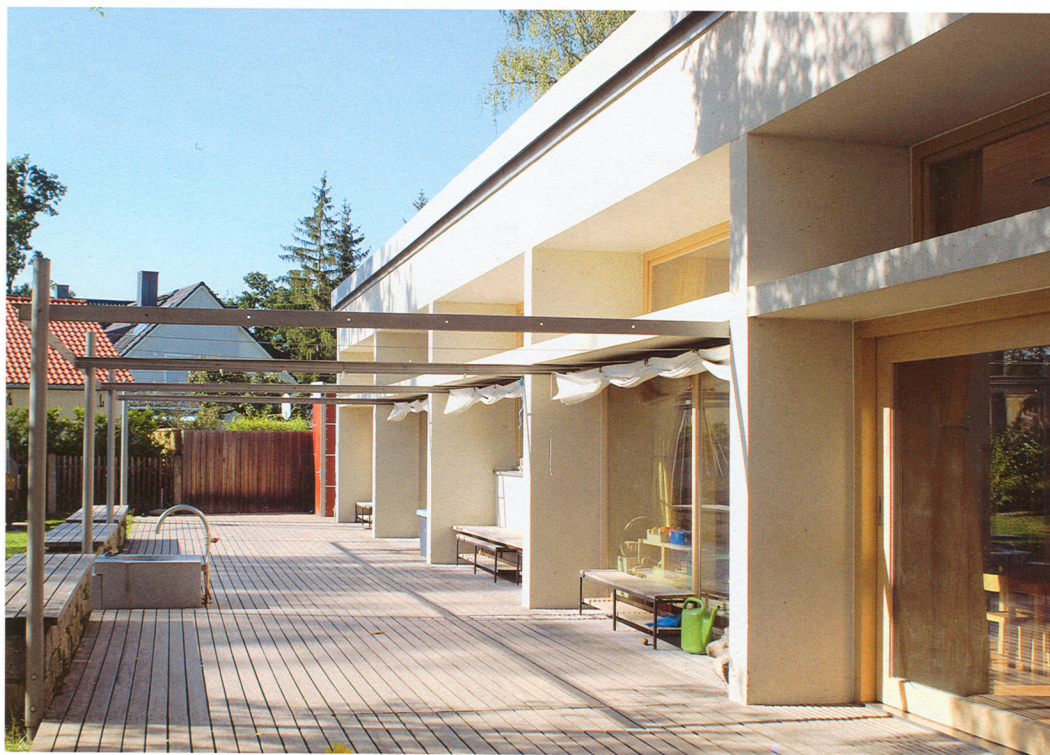
Trotz einer Erneuerung der gesamten Gebäudehülle unter energetischen Gesichtspunkten konnte die klare Struktur der 70er Jahre-Fassade erhalten bleiben.
