# Neugestaltung und energetische Sanierung Pfarrheim St. Elisabeth in Planegg Roberto Gonzale, Architek

Das Pfarrzentrum St. Elisabeth in Planegg wurde durch eine Generalsanierung auf den Standard eines Neubaus gebracht. Die dabei erzielten energetischen Einsparungen können sich sehen lassen.

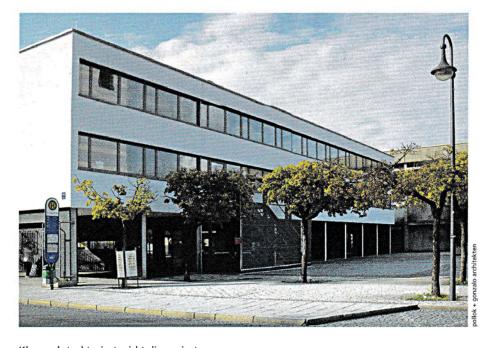
Klar und strukturiert wirkt die sanierte Fassade, die sich weiter an der klassischen Moderne orientiert.

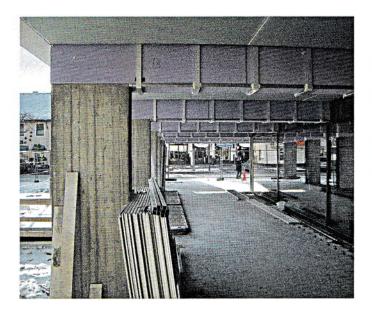
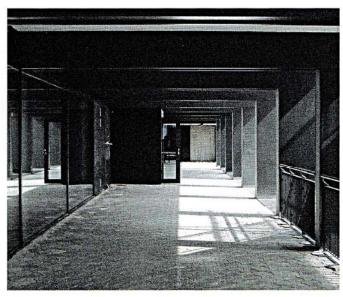
Die Betonträger wurden mit Vakuum-Dämmplatten umkleidet, um ihre Schlankheit zu erhalten.

- Die Verminderung von Wärmebrücken dient der Reduktion von Wärmeverlusten sowie auch der Vermeidung von Feuchteschäden. Wärmebrücken an den Durchdringungen der Betonteile an der Gebäude-Ostfassade wurden durch den Einsatz von Vakuumdämmung reduziert.

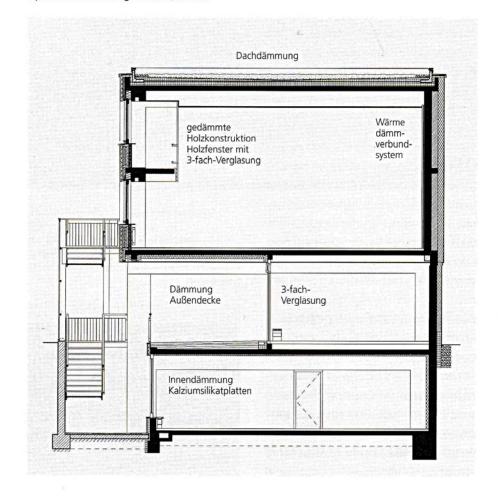
Verschiedene Dämmmaßnahmen optimieren die energetische Qualität.
